## Informations concernant la platine radio du Blackjack 24 RTR

Le 18 novembre 2014

**Produit:** PRB Blackjack 24 (PRB08007)

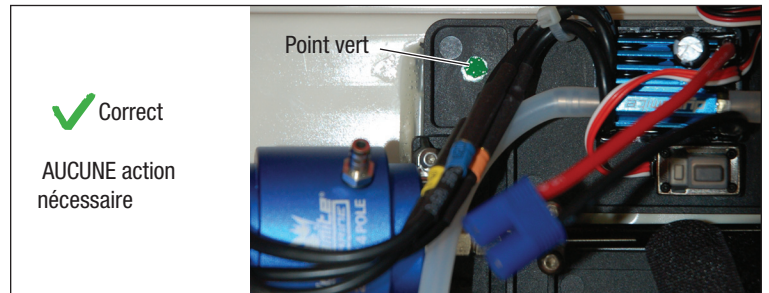
**Problème constaté:** Platine radio incorrectement fixée sur quelques bateaux.

**Procédure à suivre:** Inspectez votre platine radio pour vérifier la présence ou non d'un point vert à l'emplacement indiqué sur la photo. Si aucun point vert est présent, contrôlez la fixation de la platine radio à la coque.  
En cas de question, contactez le service technique Horizon Hobby.

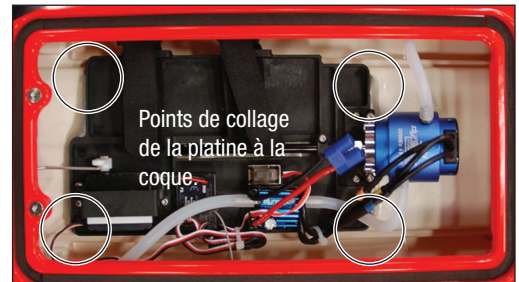
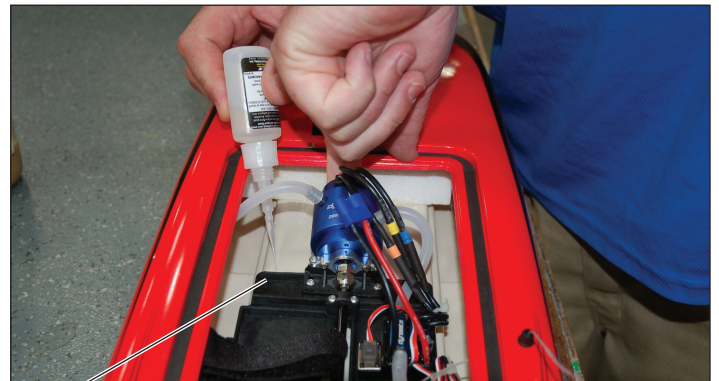
1. Tirez sur les sangles de fixation de la batterie, la platine peut se détacher de la coque.
2. Si la platine se détache, appliquez de la colle cyanoacrylate entre la platine et la coque aux endroits indiqués sur la photo.

**IMPORTANT:** Le moteur est connecté à l'arbre de transmission, retenant la platine à l'intérieur de la coque. Soulevez la platine délicatement quand vous appliquez la colle.

Soulevez délicatement la platine radio et appliquez la colle cyanoacrylate entre la platine et la coque.
